GUIDO HAGER

Der Garten der Villa Bleuler

Gartendenkmalpflege als neue Aufgabe der Stadt Zürich

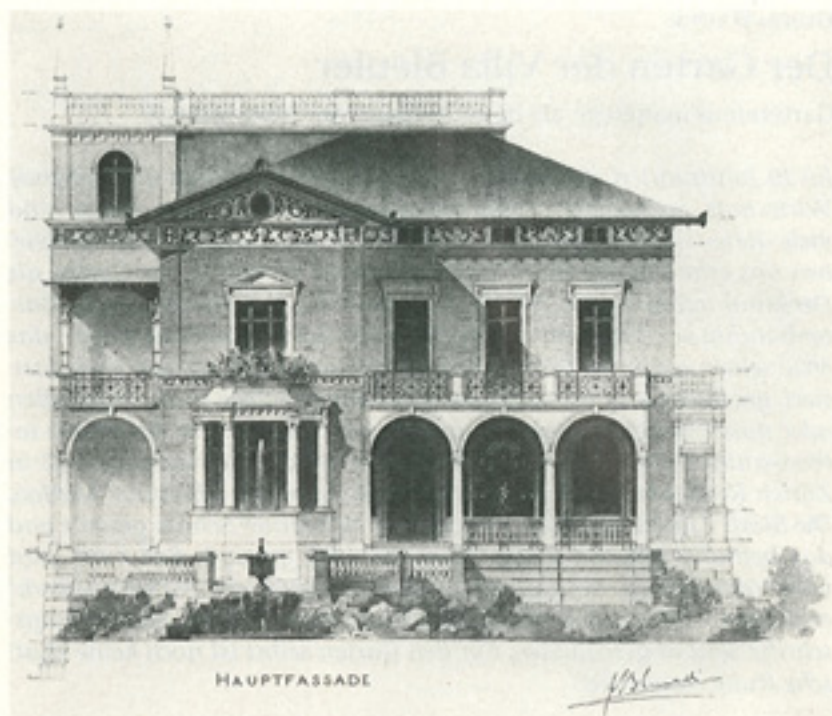
2 Hauptfassade von Bluntschli, undatiert. Der Brunnen im Vordergrund wurde mit einer Skulptur ausgeführt.

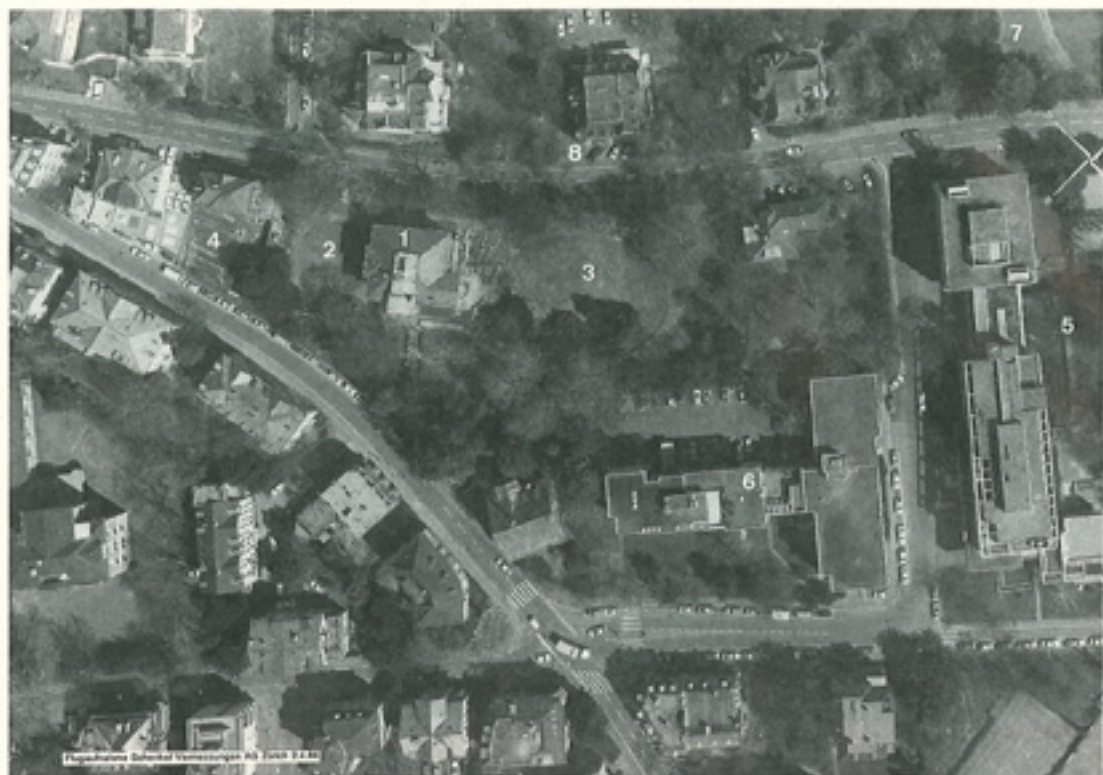
5 Flugaufnahme 2. April 1986. In der Bildmitte die Villa (1) mit dem Eingangsrondell (2), dem Hauptgarten (3) und dem Ökonomiegarten (4). Ehemals grosse Gärten sind heute teilweise (5) oder ganz (6) überbaut. Andere Gärten (7) sind stark bedroht oder mit Autoabstellplätzen (8) überstellt.

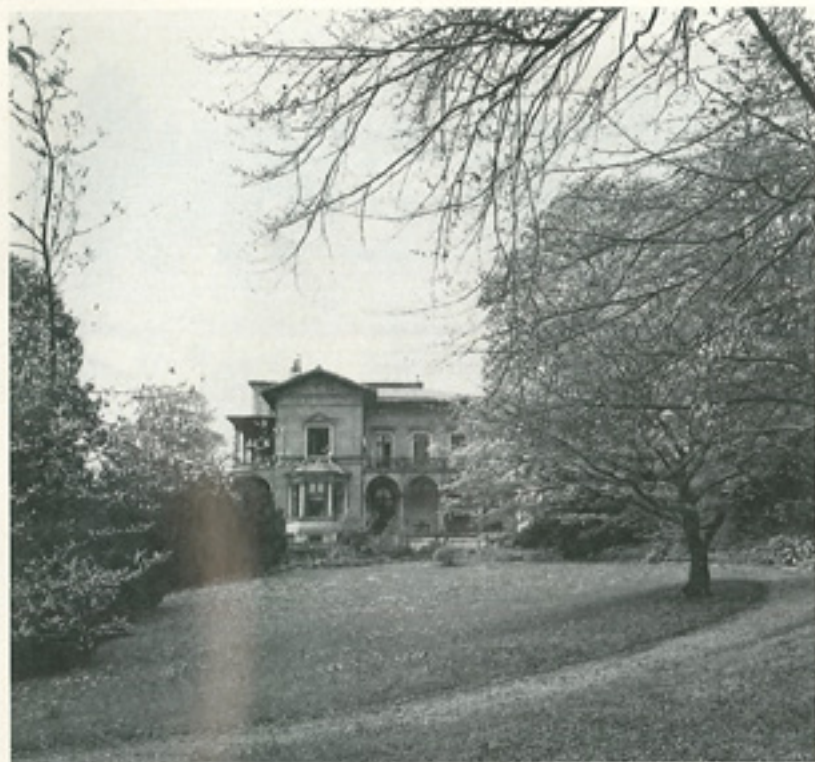
6 Hauptfassade, 1988.
Die Bäume haben ihren Höhepunkt erreicht. Von den anspruchsvolleren Sträuchern, Stauden und Kübelpflanzen haben nur wenige die minimale Pflege der letzten Jahre überlebt.

Die Ahorne, Linden und Tannen haben ihren Höhepunkt überschritten. Sicherungsmassnahmen sind regelmässig erforderlich, sei dies durch Entlastungsschnitt oder durch das Fällen ganzer Bäume. Die Mauern, Belläge und Einfriedungen sind in einem befriedigenden Zustand, bedürfen aber ebenfalls der schrittweisen Sanierung.

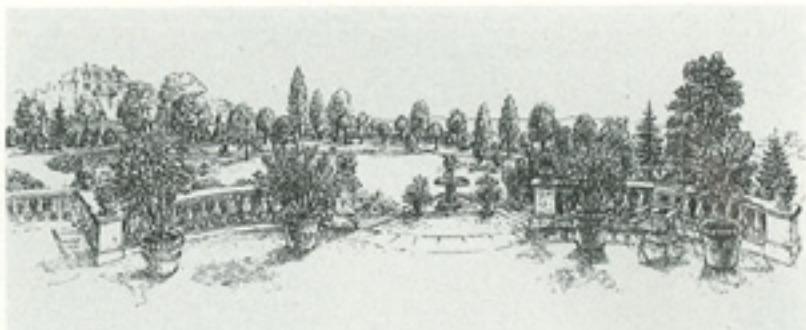
8 Ansicht von 1987. Der heutige Zustand ist mächtig zugewachsen. Ein leicht verwilderter, verwunschener Garten. (Perspektive von K. Milkovics 1987)

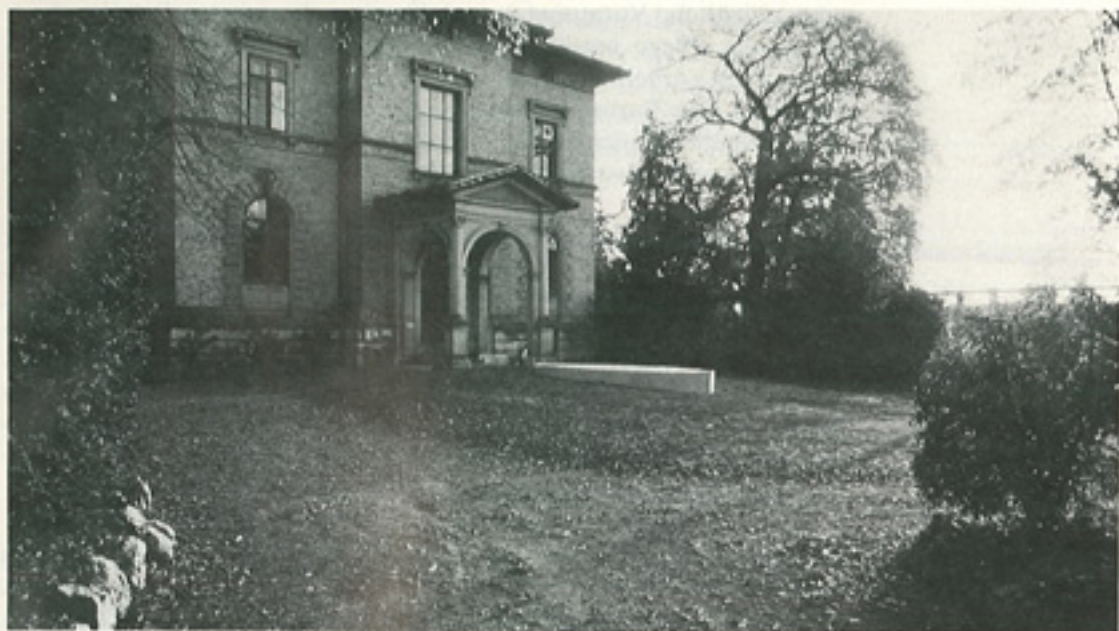
12 Eingangspartie mit Oblicht-Modell 1:1 im Rasenrondell vor dem Portikus.

Die Aufgabe heute ist es, sich mit der gartendenkmalpflegerisch verantwortbaren Wiederherstellung nach dem Eingriff zu befassen. So sollte die geplante unterirdische Bibliothek aufgrund eines ersten Projektes mit Erde überdeckt und durch die getreuliche Rekonstruktion des Rasenrondells kaschiert werden. Das Gespräch mit einem grösseren Fachexpertenkreis ergab, dass die unterirdische Bibliothek als zentraler Ort innerhalb des neuen Baukomplexes nicht zum unbelichteten Keller degradiert werden darf. Sie soll – sowohl von innen als auch von aussen – als Teil der Komposition sichtbar und spürbar bleiben. Es muss ein neuer Ort geschaffen werden, der den Widerspruch der Teil-Rekonstruktion zum unterirdischen Gebäude aufnehmen kann. Die Architekten Marbach+Rüegg/Klaus Dolder manifestieren den Eingriff mit einem flachen, linsenförmigen Oblicht im rekonstruierten Rasenrondell und mit Fenstern in der hinterfangenen Stützmauer. Dem Verlust der authentischen Substanz wird mit einem hohen Ausführungsstandard gleichsam als Schadenminderung im materiellen wie ideellen Sinn begegnet. Das Oblicht und die Fenster sind in ihrer Spannung zur vorhandenen und rekonstruierten Substanz Faktoren der Verunsicherung, die es braucht, damit keine heile Welt vorgetäuscht und der Garten nicht zum nostalgischen Kitsch gemindert wird.
